## 氧碘化学激光器腔镜表面缺陷的观察与分析

王刚<sup>1,2\*</sup>, 陈真<sup>2</sup>, 李艳娜<sup>2</sup>, 公发全<sup>3</sup>

## Observation and analysis of surface defects on cavity mirror of chemical oxygen-iodine laser

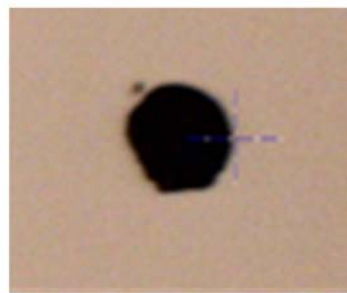
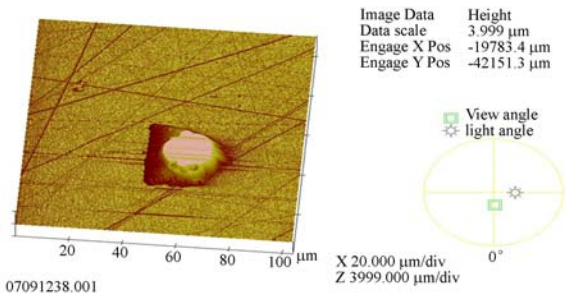
图 1 “黑点”图像

通过三维形貌扫描分析发现,圆形黑点实质为膜层表面的污染物,在污染物周围具有明显的薄膜断裂的裂纹,其在图像上显示为平顶凸起是因为其高度已经超过了原子力显微镜的扫描范

围。该缺陷大小约为  $26 \mu\text{m}$ 。初步分析认为此类型黑点应该是镀膜后异物的侵入造成的,并且由于该污染物的存在,导致反射镜薄膜出现了永久性的断裂损伤。

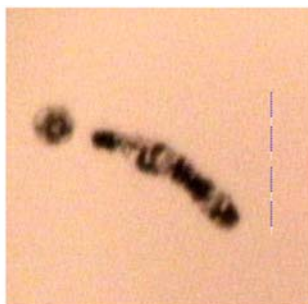
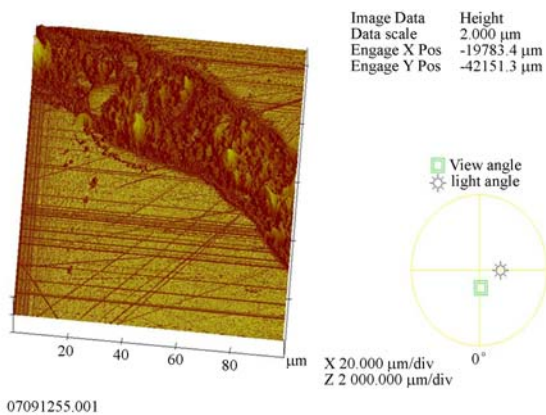
图 2 “条状点子”观察图像

通过三维形貌扫描结果知,该缺陷长约  $100 \mu\text{m}$ ,宽约  $36 \mu\text{m}$ 。对该线条状点子进行高度分析

发现其由凸起的污染物组成,且在凸起周围存在少量的凹坑,高度差约为  $0.6 \mu\text{m}$ 。

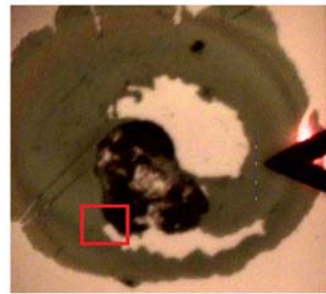
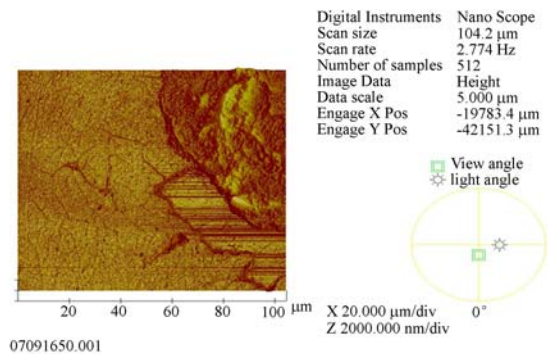
图 3 “大点子”观察图像

由于该“点子”较大,直径约为  $600 \mu\text{m}$ ,整体形貌无法使用原子力显微镜观察,这里选取图 3 (彩图见期刊电子版)中红色方框标注的部分作为分析对象观测其三维形貌。

有横向条纹的部分是反射镜正常的薄膜部分,条纹为基底材料打磨留下的,右上角凹凸不平的地方是杂质,说明该“大点子”中间黑色部分为污染物,周围褐色部分为附着的一层未知材料的薄膜,其中污染物的高度约为  $1.8 \mu\text{m}$ ,褐色薄膜厚度约为  $0.45 \mu\text{m}$ 。初步分析认为,该“大点子”是由污染物烧灼后产生的,膜系局部受热后产生不完全烧蚀和变形,周围形成褐色薄膜是污染物吸收热量融化的结果,也可能是多次烧蚀引起膜层产变形成的突起。

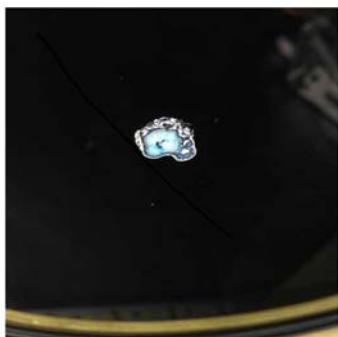
图 4 镜子损伤图像

氧碘激光器腔镜采用硅作为基体,表面镀有高反射率薄膜,薄膜为多层介质膜,选用  $Ta_2O_5$  和  $SiO_2$  分别作为高、低折射率膜料,膜层厚度约为  $10\ \mu\text{m}$ 。对常用的  $1/4$  膜系高反膜的电场分布研究表明,空气/膜层界面,以及膜层/基底界面处的场强为零,膜层中场强最大值都分布在高低折射率材料的交界面<sup>[9]</sup>。反射膜的表面场强出现在第一层膜与第二层膜的界面上。当污染物附着在反射镜表面时,污染物成为吸收激光能量的热源。如果吸收的能量足够多,则会在反射镜表面造成较大的温升,导致薄膜表面融化,出现熔融损伤,进一步增加吸收。在连续出光的情况下,可能导致反射镜元件出现严重的烧蚀坑,影响正常使用。实际损伤情况如图 4 所示,在图中可观察到明显的烧蚀坑和坑底部的熔融材料。
