空间相机扫描机构固体润滑轴承组件的寿命试验

摘要:开展了固体润滑轴承组件的真空加速寿命试验,以验证固体润滑轴承组件的设计是否满足在轨寿命要求。研究了MoS₂基薄膜固体润滑轴承组件在小角度摆动情况下的寿命。试验采用4对轴承模拟在轨±6°连续往复摆动,通过检测轴承组件工作时的摩擦力矩、电机电流和轴承温升判断轴承运行状态。结果显示,寿命试验运行正常,累计摩擦次数为 6.2×10^7 次。寿命试验后对轴承进行了尺寸精度和旋转精度复测,然后对轴承组件进行了解剖分析。复测结果显示,轴承尺寸精度和旋转精度与试验前一致,轴承润滑状态良好。试验结果验证了固体润滑轴承组件寿命满足在轨任务要求,为其它空间相机小角度摆动的扫描机构固体润滑轴承组件的长寿命设计提供了依据。

Life test of solid-lubricated bearing assembly for scan mechanism of space camera

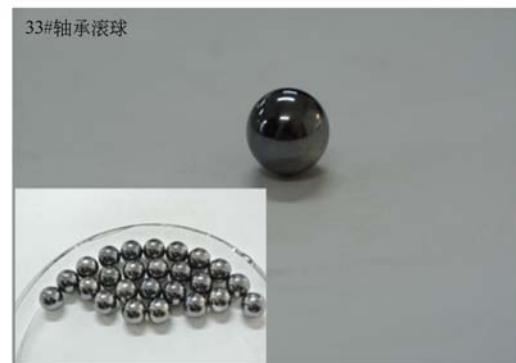
图 3 真空寿命试验后轴承钢球

由图 3 可知,轴承钢球表面均呈现出较为均匀的灰黑色,钢球表面摩擦痕迹较为轻微,未见明显划痕,脱落及黑带等异常磨损现象。

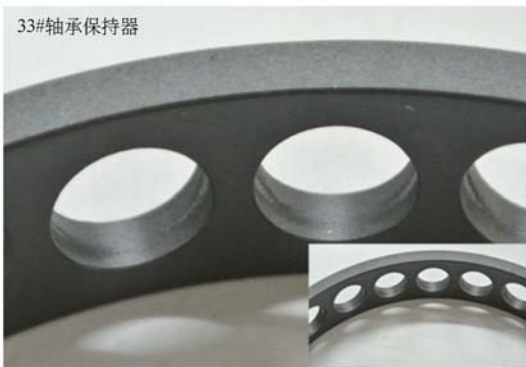
图 4 真空寿命试验后轴承保持架
Fig. 4 Bearing retainer after vacuum life test

由图 4 可知,保持架兜孔均有明显的摩擦痕迹。其摩擦痕迹较浅,磨损表面较为光滑,说明保持架在轴承运转中起到了补充润滑作用。保持架兜孔摩擦部位未见异常磨损痕迹。
