## 氧碘化学激光器腔镜表面缺陷的观察与分析

王刚<sup>1,2\*</sup>, 陈真<sup>2</sup>, 李艳娜<sup>2</sup>, 公发全<sup>3</sup>

## Observation and analysis of surface defects on cavity mirror of chemical oxygen-iodine laser

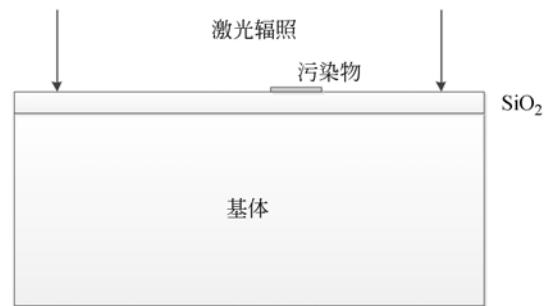
图 5 激光辐照模型

以将反射镜的模型简化为由一层薄膜和基底组成,在薄膜表面设强吸收区作为带污染物的腔镜模型。当强吸收区为圆点形式时,可根据第 2 节分析模拟上述观察到的污染物对镜子的影响。受镀膜工艺、膜层设计等因素的影响,不容易获得准确的  $Ta_2O_5$ 、 $SiO_2$  膜层的热物性参数<sup>[10]</sup>,故该模型中将薄膜材料简单设定为  $SiO_2$ ,厚度取  $10\ \mu\text{m}$ ,热物性参数如参考文献[9]中所述,基体材料为硅,厚度与腔镜一致。如图 5 所示。

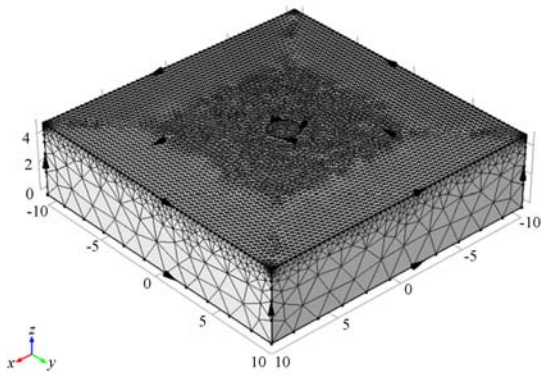
图 6 腔镜网格划分

利用 COMSOL multiphysics 软件建立上述模型的受激光辐照的腔镜模型,腔镜大小取  $10\ \text{mm} \times 10\ \text{mm}$ ,厚度与腔镜一致,杂质处于腔镜中心位置,设定为圆形,直径取  $1\ \text{mm}$ ,并进行网格划分,结果图 6 所示。

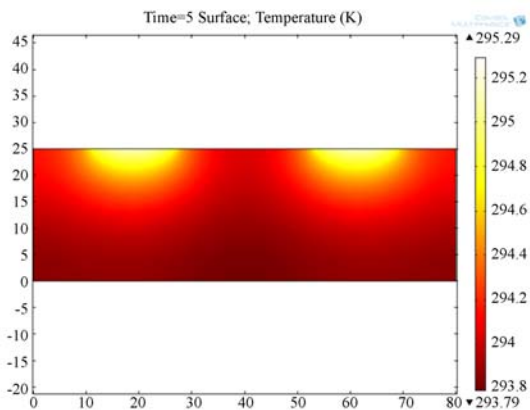
图 7 截面温度分布图

考虑没有缺陷的情况,镜子整体被环形光束照射,计算得到镜子纵剖面在照射  $5\ \text{s}$  后的温度分布如图 7 所示。

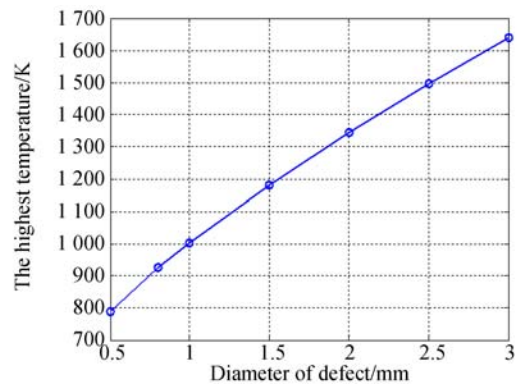
图 8 薄膜最高温度随污染物大小的变化

同样对上述模型进行分析,杂质大小分别取为 0.5, 0.8, 1.0, 1.5, 2.0, 2.5, 3.0 mm, 得到杂质大小和薄膜、基底最高温度的关系,如图 8、图 9 所示。

$$T_f = 476.78x + 652.90, \quad (1)$$

式中,  $x$  为污染物大小,  $T_f$  为薄膜的最高温度,  $T_s$  为基底的最高温度。在式(1)、(2)中代入硅、二氧化硅的熔点,计算得到:杂质半径在 2.3 mm 时,薄膜温度达到熔点,会出现熔融损伤;杂质半径为 2.7 mm 时,硅基底达到熔点。这与实际试验中观察到的烧蚀坑都至少在 5 mm 以上的情况相符合。

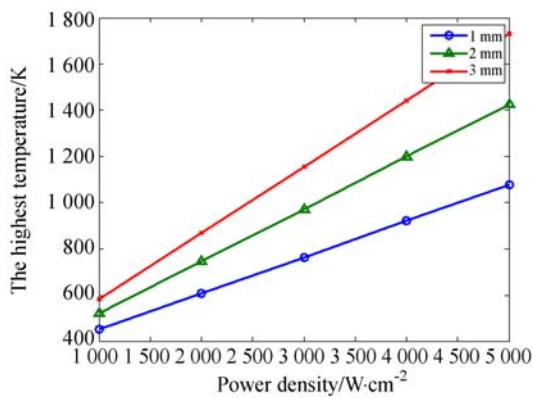
图 10 不同大小污染物表面最高温度随功率的变化  
Fig. 10 Top temperature varies with laser power density at different defect sizes

对于大小分别为 1、2、3 mm 的杂质,功率密度取 1 000~5 000 W/cm<sup>2</sup>,计算得到几种杂质尺寸下,最大温度随功率密度的变化,如图 10 所示。

从图中可以看出,最大温度与功率密度呈线性关系,功率越大,斜率越大,也就是说造成熔融损伤所需的杂质越小,即损伤阈值降低。做线性拟合,对于 1 mm 大小的杂质来讲,拟合得到最大

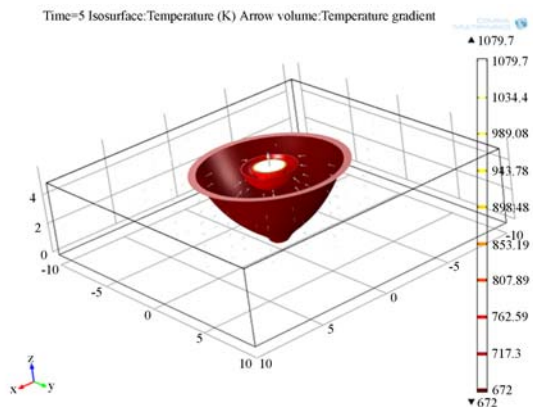
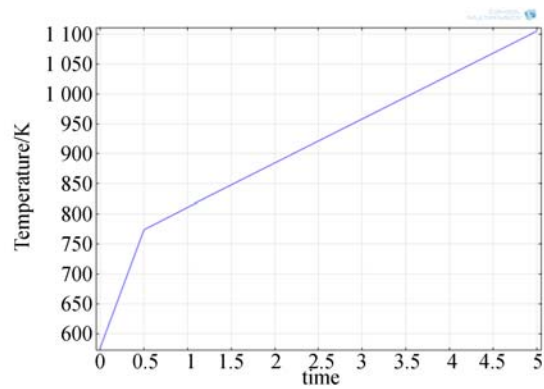
图 11 吸附层吸收系数为 0.01 时对腔镜温度的影响  
Fig. 11 Influence of absorption coefficient 0.01 on temperature of mirror

在激光器运行过程中,受污染、挥发等因素影响,镜子表面可能会存在一层吸附层。吸附层是指在薄膜表面形成的一层吸附热量的薄层,其将对薄膜温升产生影响。经过长时间使用后,薄膜的反射率下降,其也可以看作是一层吸附层。所以,这里考虑吸附层吸收热量的影响,吸收系数分别取 1%、2% 进行计算,得到的结果如图 11、图 12 所示。

从图中可以看出,存在吸附层时,元件整体的温度将显著升高,进而导致杂质处出现更高的温度。吸附层吸收系数为 1% 时,薄膜、基底的最高温度增加约为 210 K,吸收系数为 2% 时,薄膜、基底的最高温度增加约为 420 K,是前者的两倍。

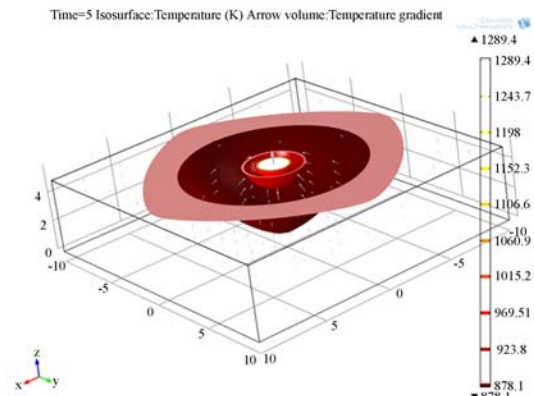
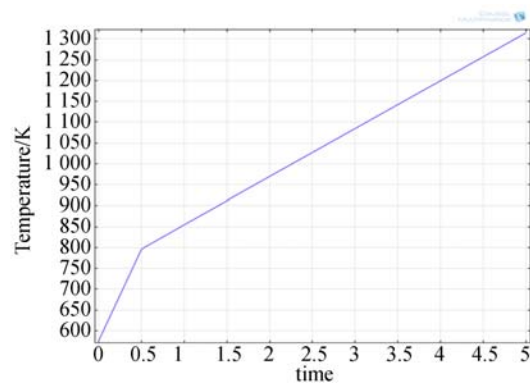
图 12 吸附层吸收系数 0.02 时对腔镜温度的影响  
Fig. 12 Influence of absorption coefficient 0.02 on temperature of mirror

说明元件表面存在油污、灰尘等大面积吸附层时,光学元更容易受损伤。
